# Akkerstraat 15, Wouw

Bouwjaar: 1e kwart 20e eeuw

## Gegevens monument

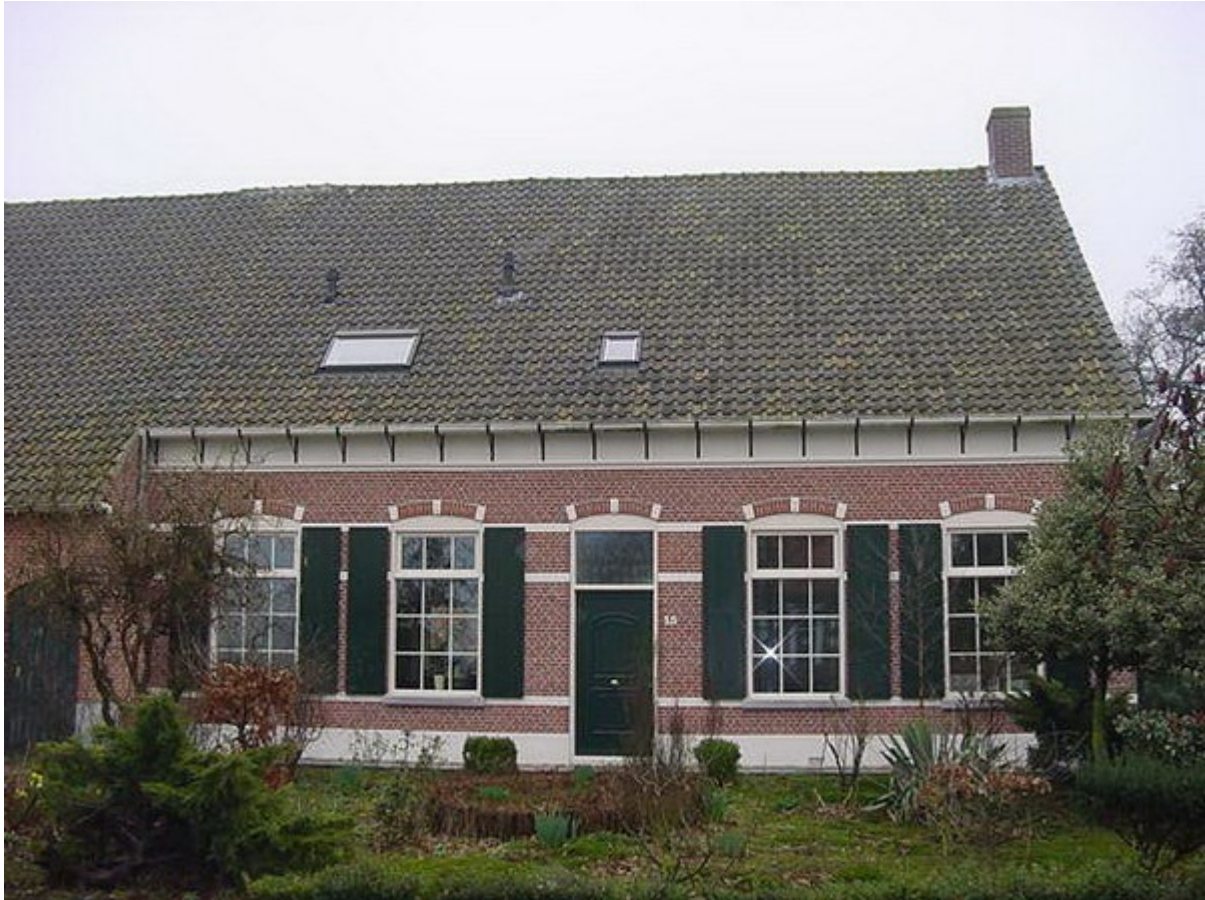
Het complex ter plaatse van nummer 15 betreft een vrijstaande langgevelboerderij met een naast liggende schuur. Beiden staan op een rechthoekig grondvlak. De nok van de boerderij loopt evenwijdig aan de straat en van de schuur staat de nok haaks op de straat. De boerderij wordt van de openbare weg gescheiden door een tuin met een haagje en een hek. Rechts van de boerderij bevindt zich een tuin. Het erf van het complex is bestraat en de toegang bevindt zich tussen de boerderij en de schuur.

De gedeeltelijke onderkelderde langgevelboerderij is gebouwd met rode baksteen in kruisverband in het 1e kwart van de 20e eeuw en bestaat uit een begane grond en een zolderverdieping onder een zadeldak dat evenwijdig aan de straat staat. Het dak is gedekt met gesmoorde verbeterde Hollandse pannen en in de nok ter plaatse van het woongedeelte bevindt zich een schoorsteen. Voorgevel De voorgevel heeft een gepleisterde plint en ter plaatse van de onder-, de wissel- en de bovendorpel van de vensters een gepleisterde speklaag.

Het woongedeelte van de boerderij is vijf gevelassen breed, symmetrisch gebouwd en heeft links en rechts van de toegang twee vensters. Alle vensteropeningen hebben een hardstenen lekdorpel en worden afgesloten met een segmentboog met aanzetstenen en een sluitsteen. Het boogveld is gepleisterd. De vensters zijn vernieuwd, deze doen echter geen afbreuk aan de uitstraling van de boerderij. De vensters kunnen worden geblindeerd met houten luiken. De toegang wordt gevormd door een deur met een ongedeelde bovenlicht. De gevel wordt afgesloten met een gevellijst en een mastgoot op beugels.
