Damstraat 33, Roosendaal

Bouwjaar: 1905

Gegevens monument

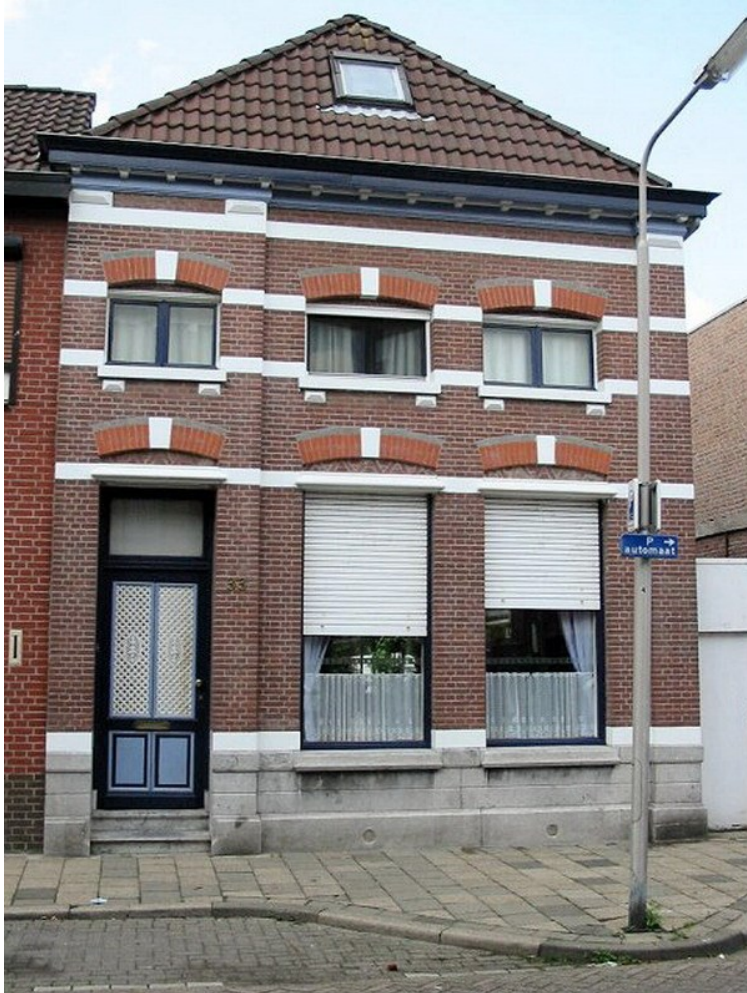
De voorgevel bestaat uit drie traveeën en heeft een grijs hardstenen plint en gepleisterde speklagen. De vensters hebben een hardstenen lekdorpel en worden afgesloten met een rode segmentboog en een sluitsteen. Het boogveld is gevuld met siermetselwerk. De vensters zijn voorzien van nieuwe ramen. Op de begane grond bevindt zich in een risalerend deel de toegang met een deur met bovenlicht. Rechts hiervan bevinden zich twee vensters. Rechts van de vensters bevindt zich een liseen. Ter hoogte van de verdieping bevinden zich drie vensters. De vensters hebben een hardstenen lekdorpel die rust op een eenvoudige console en een segmentboog met een sluitsteen. Het boogveld is gevuld met siermetselwerk. De gevel wordt afgesloten met een gevellijst met een geprofileerde bakgoot op klossen. In het dakvlak boven deze gevel bevindt zich een Velux-dakraam.

Het woonhuis aan de Damstraat 33 is gebouwd in 1905 en in 1985 verbouwd naar de huidige staat. Het pand staat met de voorgevel in de rooilijn van de straat. Het pand is aan de linkerkant aan het belendende pand gebouwd en rechts wordt het van het naast liggende pand gescheiden door een steeg die kan worden afgesloten met een houten deur.

Het pand is gebouwd met rode baksteen in kruisverband op een rechthoekige plattegrond en heeft aan de achterzijde een aanbouw onder een platdak. Het pand omvat een begane grond, een verdieping en een zolderverdieping onder een schilddak dat met betonnen pannen is gedekt. De nok staat haaks op de straat.
