ontwerp: **ruimte & groen**
 ruimtelijke architectuur

in opdracht van: **gemeente Roosendaal**

PRINCIPEPROFIELEN

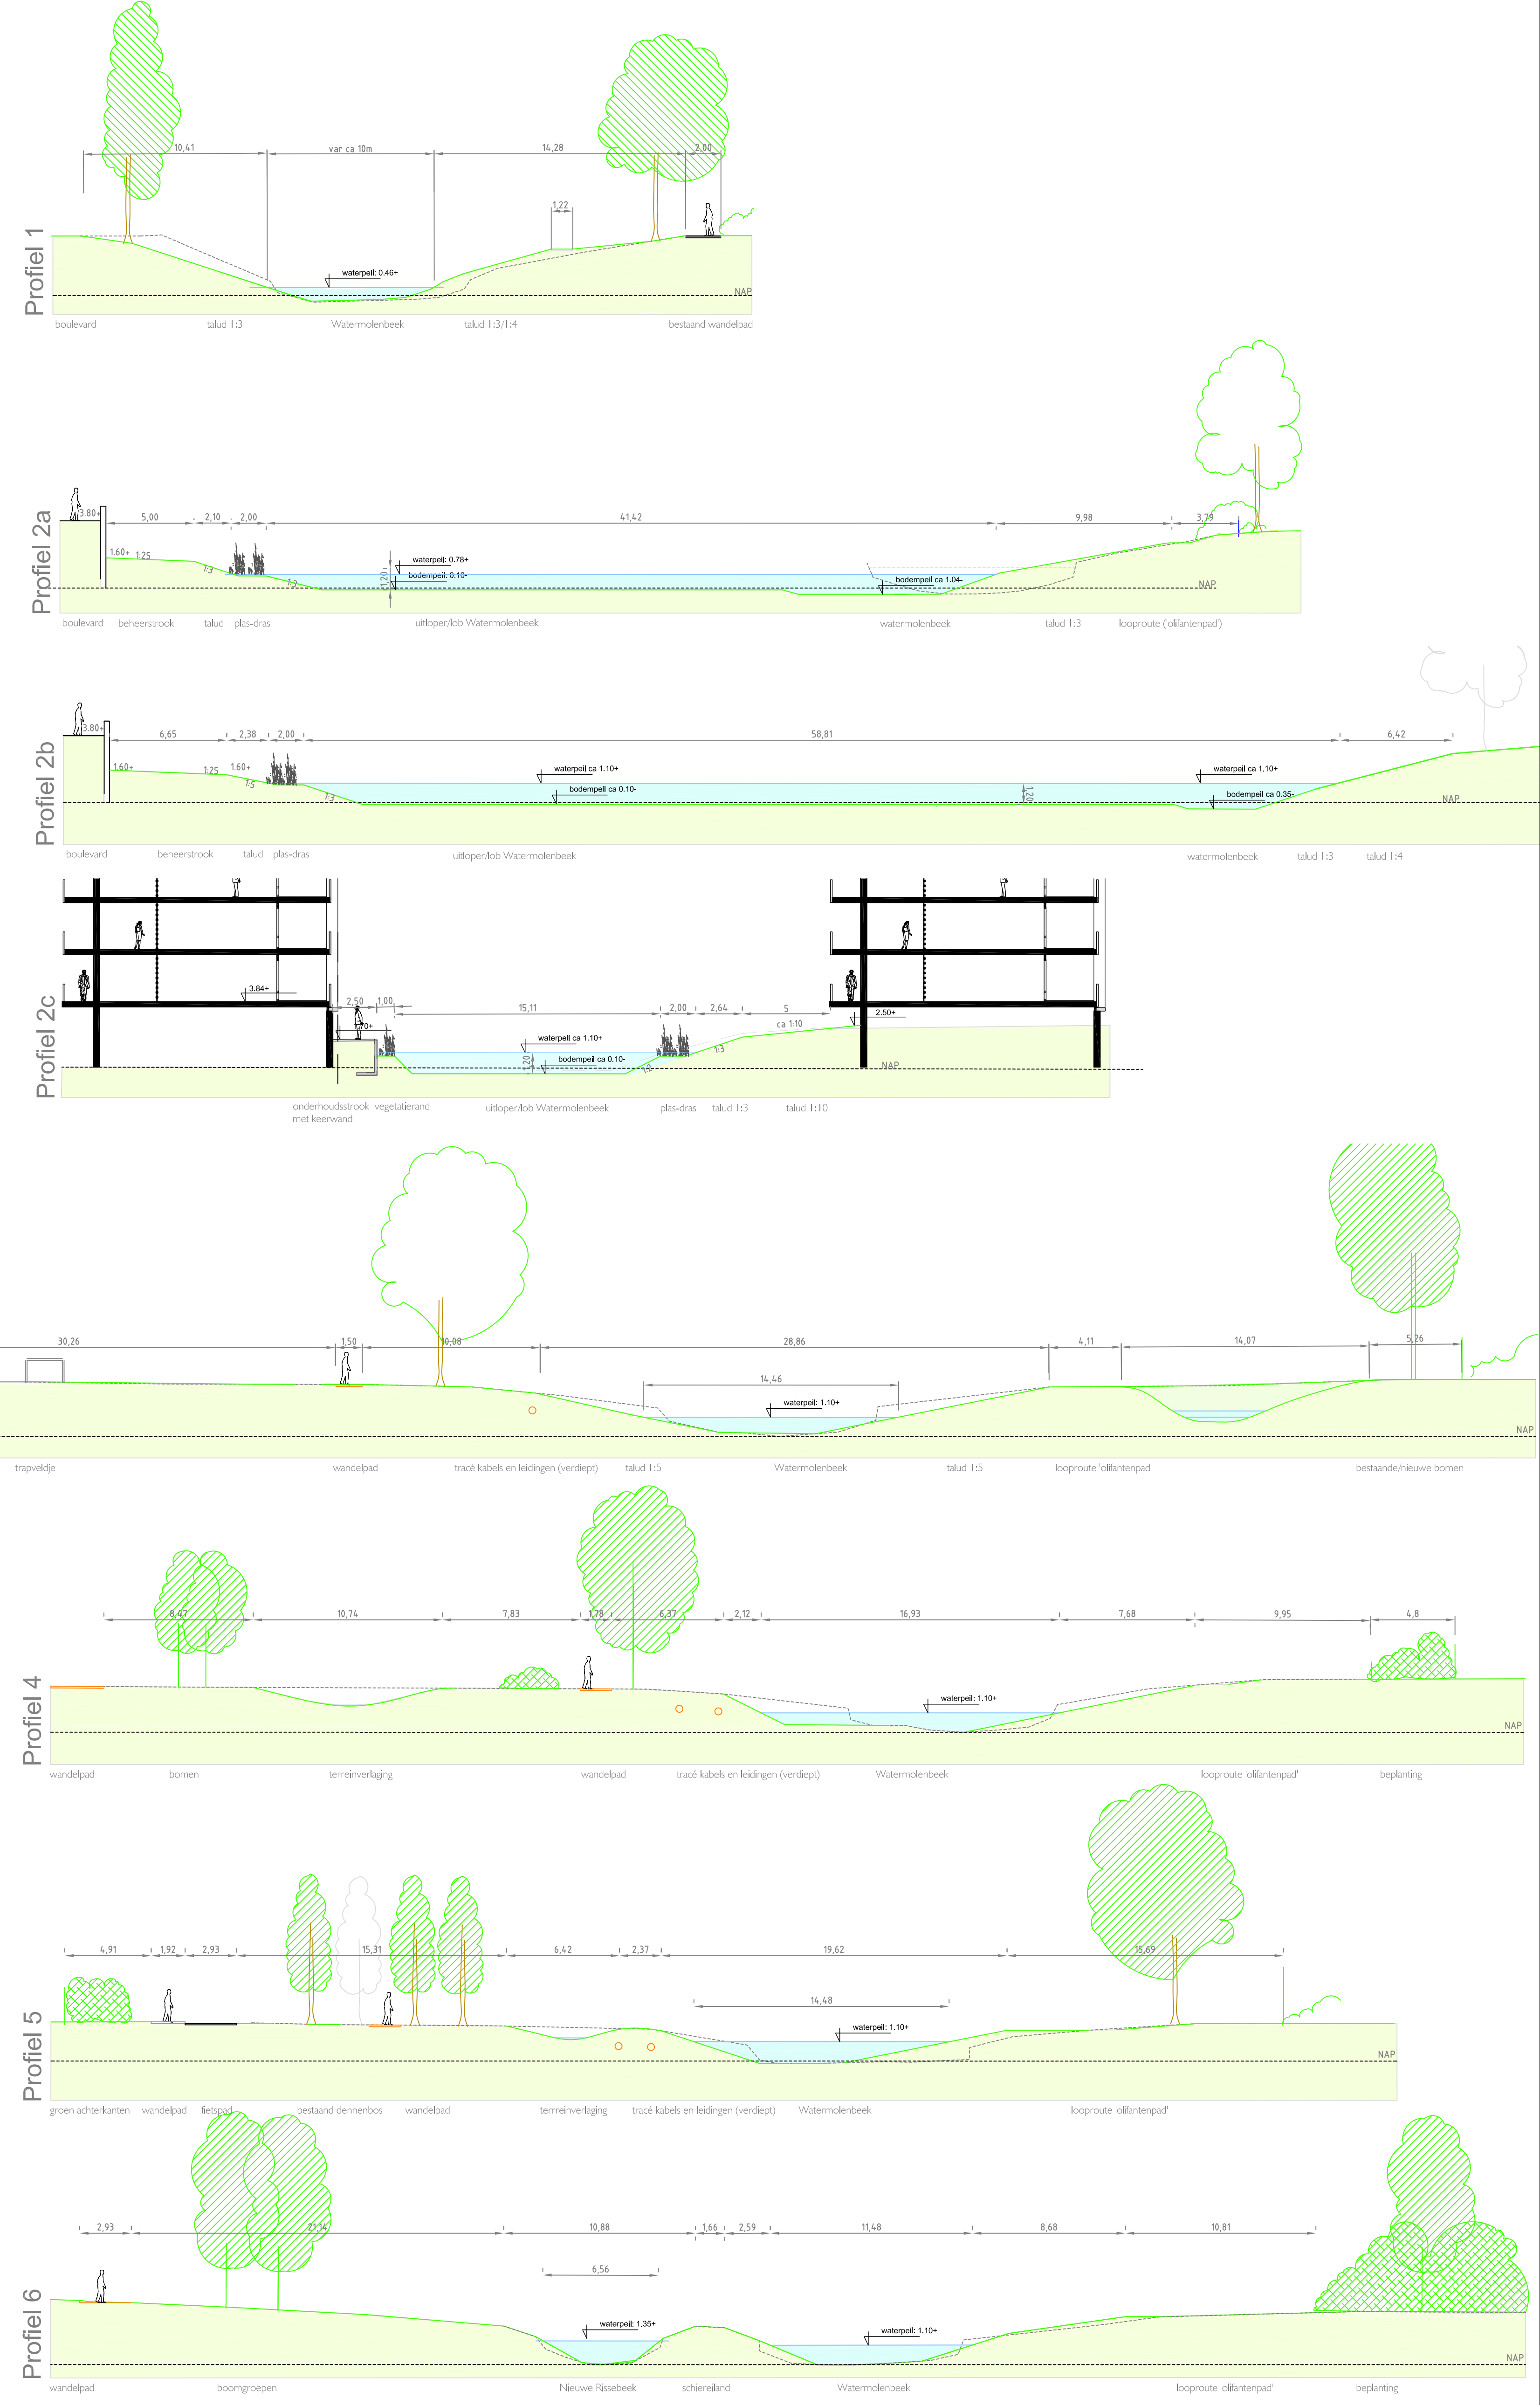
kijkend van zuid naar noord (globale maatvoering)
