Herelsestraat 124, Heerle

Bouwjaar: 4^e kwart 19^{de} eeuw

Gegevens monument

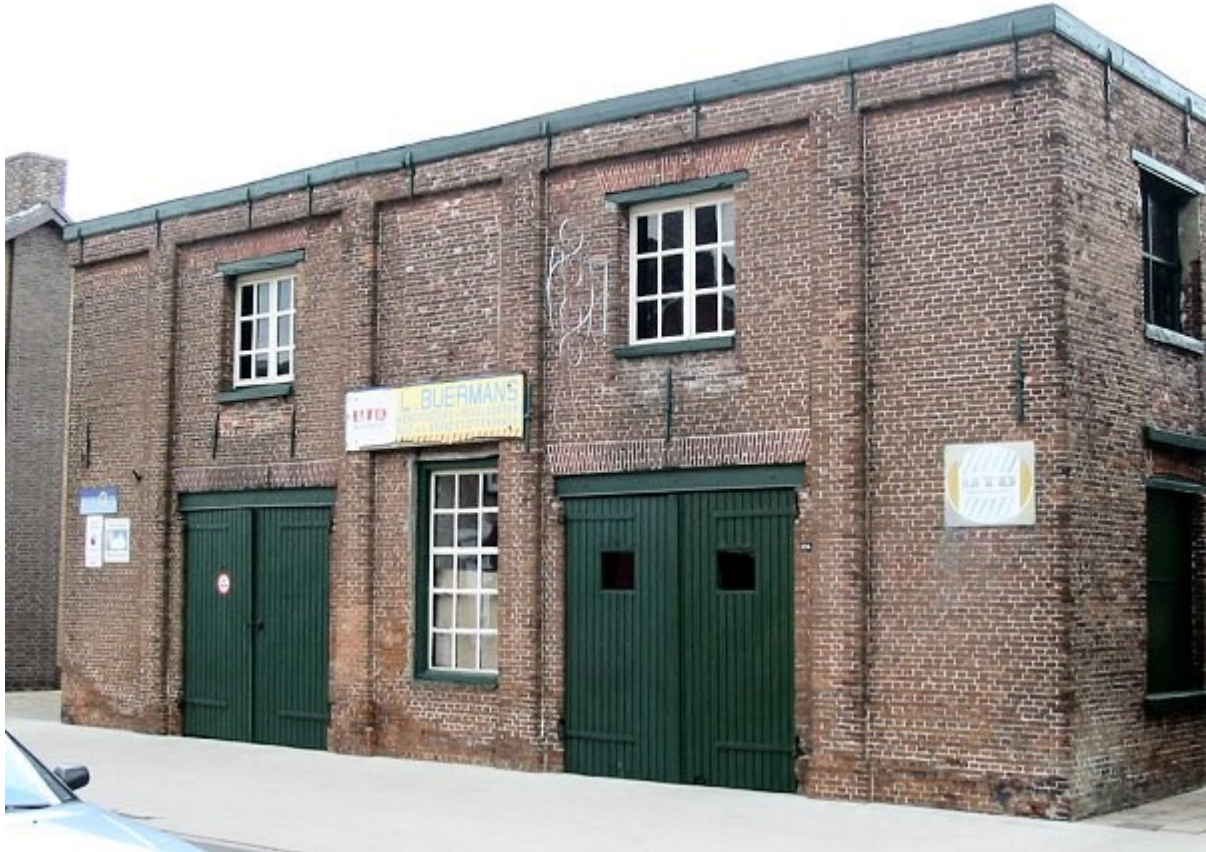
Het vrijstaande bedrijfsgebouw aan de Herelsestraat 124 te Heerle is in het vierde kwart van de 19de eeuw gebouwd, vermoedelijk als maalderij. Het is gebouwd in een op de functie afgestemde architectuur in rode baksteen in kruisverband. Het bedrijfsgebouw behoort bij het naastgelegen woonhuis en maakt onderdeel uit van een gevelwand.

Het gebouw bestaat uit een begane grond en een verdieping met een plat dak en aan de achterzijde uit een bouwlaag met een lessenaarsdak.

De voorgevel is symmetrisch gebouwd in vijf geledingen die gescheiden worden door vier pilasters. In het tweede en vierde gevelvlak van links bevindt zich een toegang, die bestaat uit twee opgeklampte houten deuren onder een ijzeren latei. Boven de toegangen bevindt zich een venster met twee ramen met een roedenverdeling, het middenvenster bevindt zich een houten latei en een strekkenlaag en aan de onderzijde een lekdorpel. In het middelste gevelvlak bevindt zich een venster met een raam met een roedenverdeling. Ter hoogte van de verdiepingsvloer en het boeiboord zijn ankers zichtbaar.
