# Kade 65, 4703 GD Roosendaal

## Gegevens monument

Locatie:	Kade 65, 4703 GD Roosendaal
CBS Typering:	Cafe "De Veestallen"
Bouwjaar:	1890
Architect:	
Soort monument:	Gemeentelijk monument
Monumentnummer:	
Geplaatst d.d.:	25 oktober 1994
Kadastrale aanduiding:	Roosendaal, Sectie K, Nr. 5120

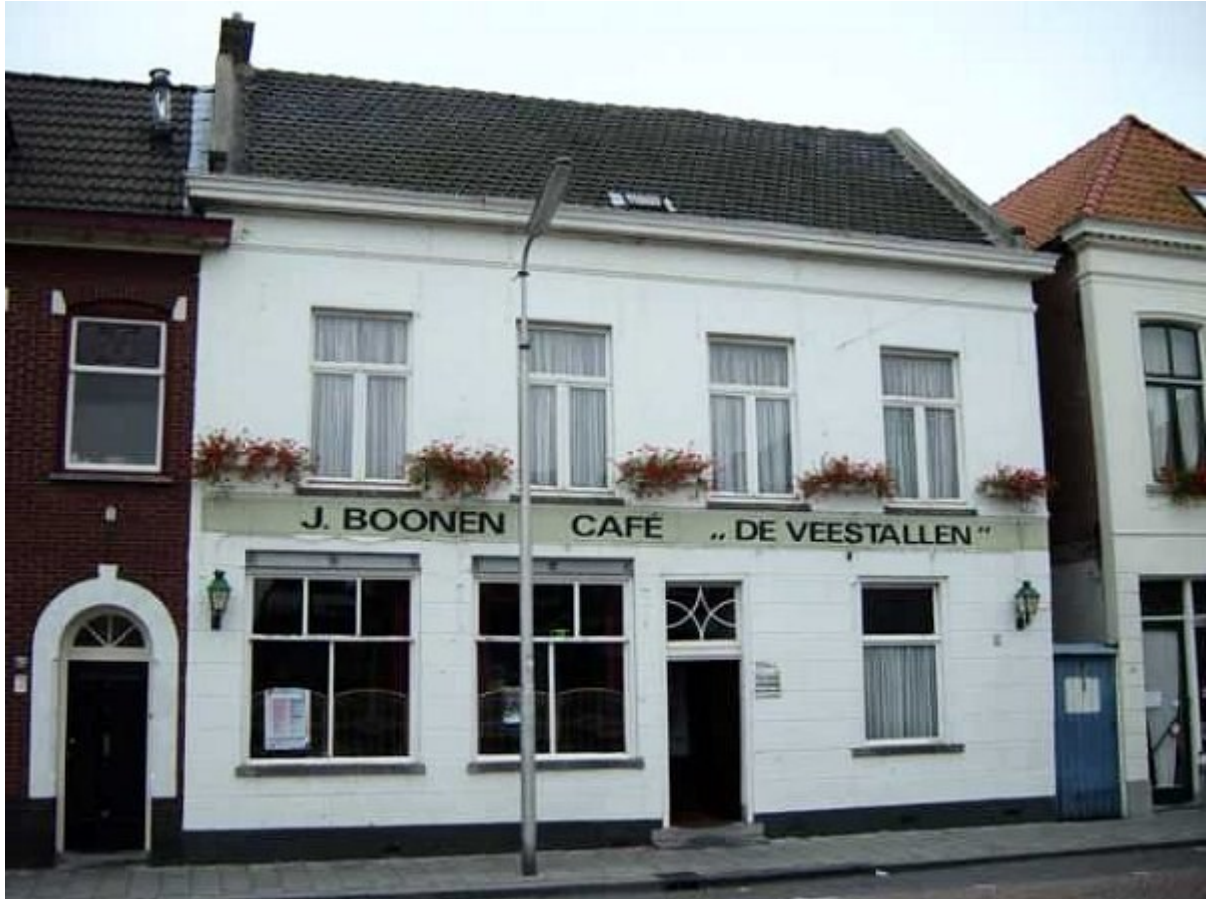
Een tweelaags pand van vier traveeën in de gevelwand, voorzien van een lijstgevel en een zadeldak gedekt met zwarte kruispannen, de nok is evenwijdig aan de voorgevel.

Het pand heeft een donkergrijs gepleisterde plint.

De gevel is op de begane grond geblokt gepleisterd, daarboven is de gevel vlak afgewerkt.

De paneeldeur met bovenlicht is vernieuwd.

Op de begane grond zijn aan de linkerkant van de gevel twee brede schuifvensters met een deelroede en in het bovenlicht twee verticale deelroeden.

Onder de geschilderde kozijnen hardstenen dorpels, boven de vensters ijzeren lateien met sierrozetten.

Rechts van de deur een smal schuifvenster. Ter hoogte van de balklagen op de begane grond en de eerste etage zijn er in het gevelvlak kleine steekankers afgewisseld met grote rechte schietankers.

Tussen profiellijsten ter hoogte van de borstwering de met zwarte hoofdletters geschilderde tekst: "J. Boonen Café De Veestallen".

Op de verdieping vier vensterassen met witgeschilderde openslaande T-vensters, onder de vensters hardstenen dorpels. Boven de ramen een profiellijst en een vlakgepleisterd fries. De houten geprofileerde goot is ruim uitkragend.

Het pand verkeert in goede staat.
