Kloosterstraat 9b - 11, Wouw

Bouwjaar: 1850

Gegevens monument

Locatie:	Kloosterstraat 9b - 11, 4724 EE Wouw
CBS Typering:	voormalig kloostercomplex
Bouwjaar:	1850
Architect:	
Soort monument:	Gemeentelijk monument
Monumentnummer:	
Geplaatst d.d.:	16 september 2008
Kadastrale aanduiding:	Wouw, Sectie E, Nr. 4137

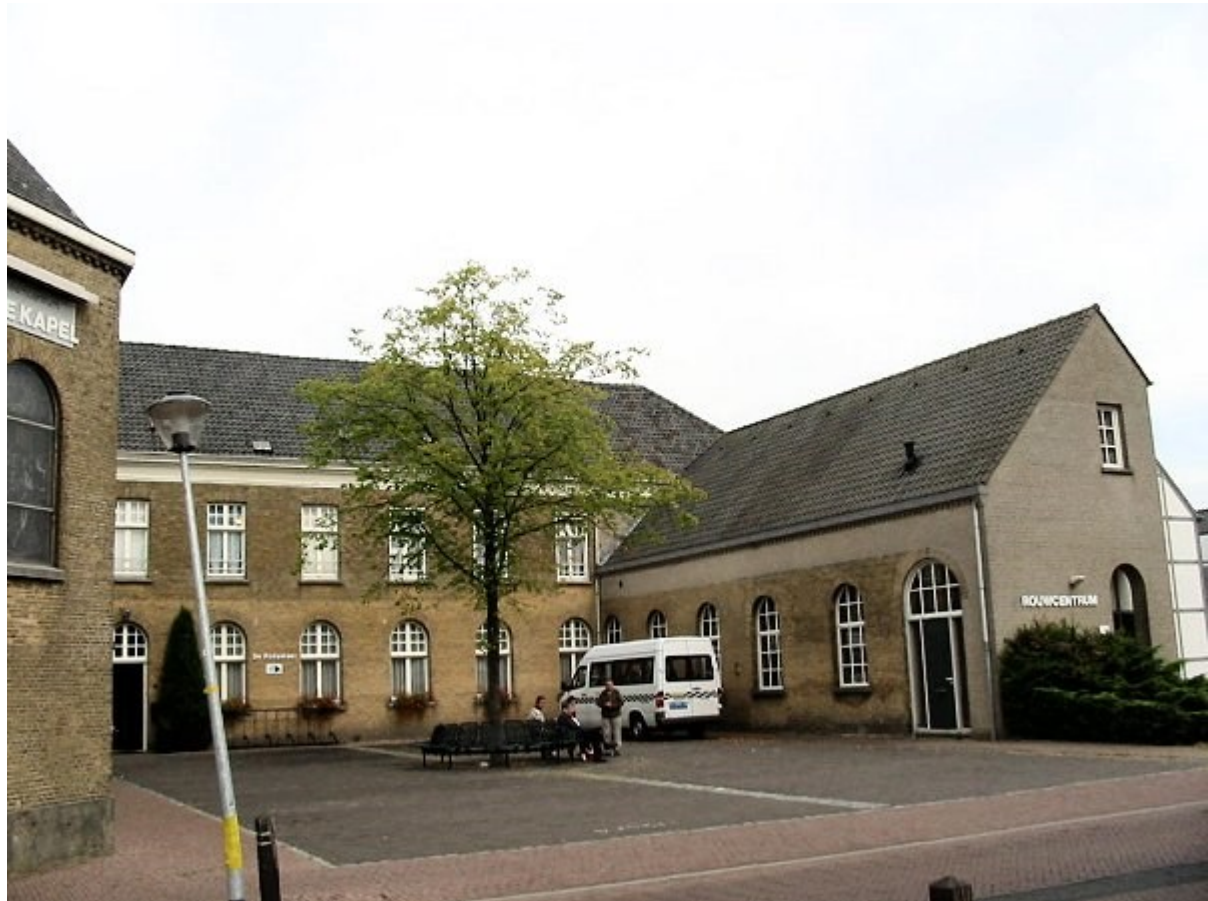
Het voormalige kloostercomplex aan de Kloosterstraat 9-11 is rond 1850 gebouwd in opdracht van de zusters Franciscanessen in een eclectische bouwstijl met Romaanse elementen (rondboog vensters) en elementen uit de Renaissance (de ontlastingsconstructies van de verdiepingsvensters). Het complex heeft een U-vormige plattegrond die wordt gevormd door de kapel met driezesde koorsluiting, een vleugel met een tweelaags voorgevel en een vleugel met een éénlaags voorgevel. De kapel en de éénlaags vleugel staan haaks op de straat.

De gevels van de drie bouwdelen zijn met gele baksteen (ijsselsteentjes) in kruisverband gemetseld. Het knipvoegwerk is recent. De gevels van de vleugel die evenwijdig aan de kapel ligt zijn in het recente verleden opgehoogd. Naar het zich laat aanzien zijn de vensters van de vleugels grotendeels vernieuwd.
