# Moerstraatseweg 14, Heerle

Bouwjaar: 18<sup>e</sup> eeuw

## Gegevens monument

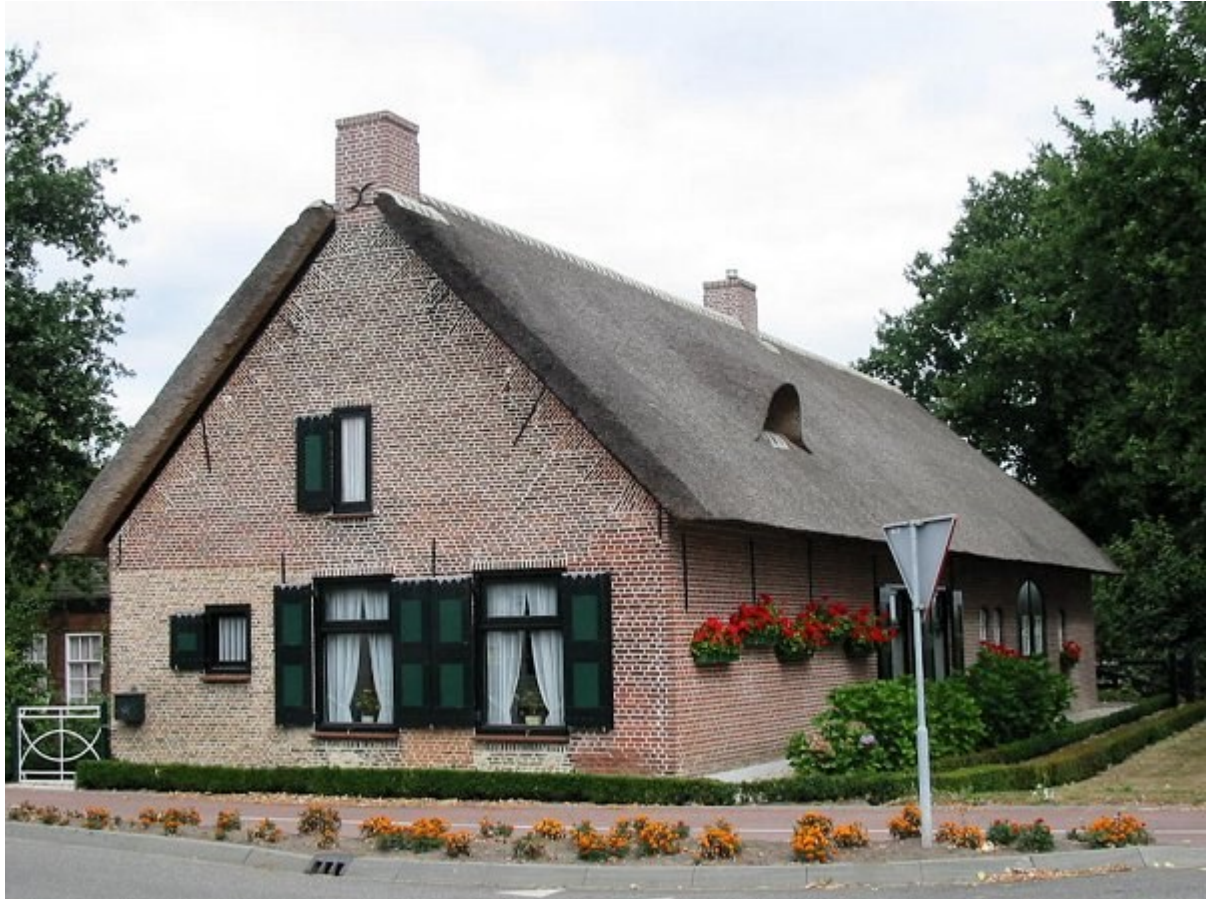
De langgevel boerderij staat op een rechthoekig grondvlak en omvat een begane grond en een zolderverdieping. Het overstekende rietgedekte dak ligt met de nok haaks op de weg en is aan de achterzijde afgewolfd.

Deze gevel met vlechtingen is in kruisverband gemetseld en wordt afgesloten met een tuit die wordt gevormd door een vernieuwde schoorsteen. Het linkerdeel van de gevel is op de begane grond met gele baksteen gemetseld, het overige muurwerk van deze gevel is in rode baksteen opgetrokken. Vermoedelijk is het gele metselwerk herstelwerk omdat ook de borstwering van de vensters op de begane grond met gele baksteen is gemetseld.

Op de begane grond bevinden zich een vierkante vensteropening en twee staande vensteropeningen, op de zolder is één smalle vensteropening aanwezig. Alle zijn onder een rollaag geplaatst en voorzien van een lekdorpel van keramische raamdorpelstenen. De vensteropeningen kunnen met luiken afgesloten worden. In de gevel bevinden zich acht gevelankers.
