# Roosendaalsestraat 25, Wouw

Bouwjaar: vierde kwart 19e eeuw

## Gegevens monument

Locatie:	Roosendaalsestraat 25, 4724 AA Wouw
CBS Typering:	Boerderij
Bouwjaar:	vierde kwart 19e eeuw
Architect:	
Soort monument:	Gemeentelijk
Monumentnummer:	
Geplaatst d.d.:	16 september 2008
Kadastrale aanduiding:	Wouw, Sectie D, Nr 1521

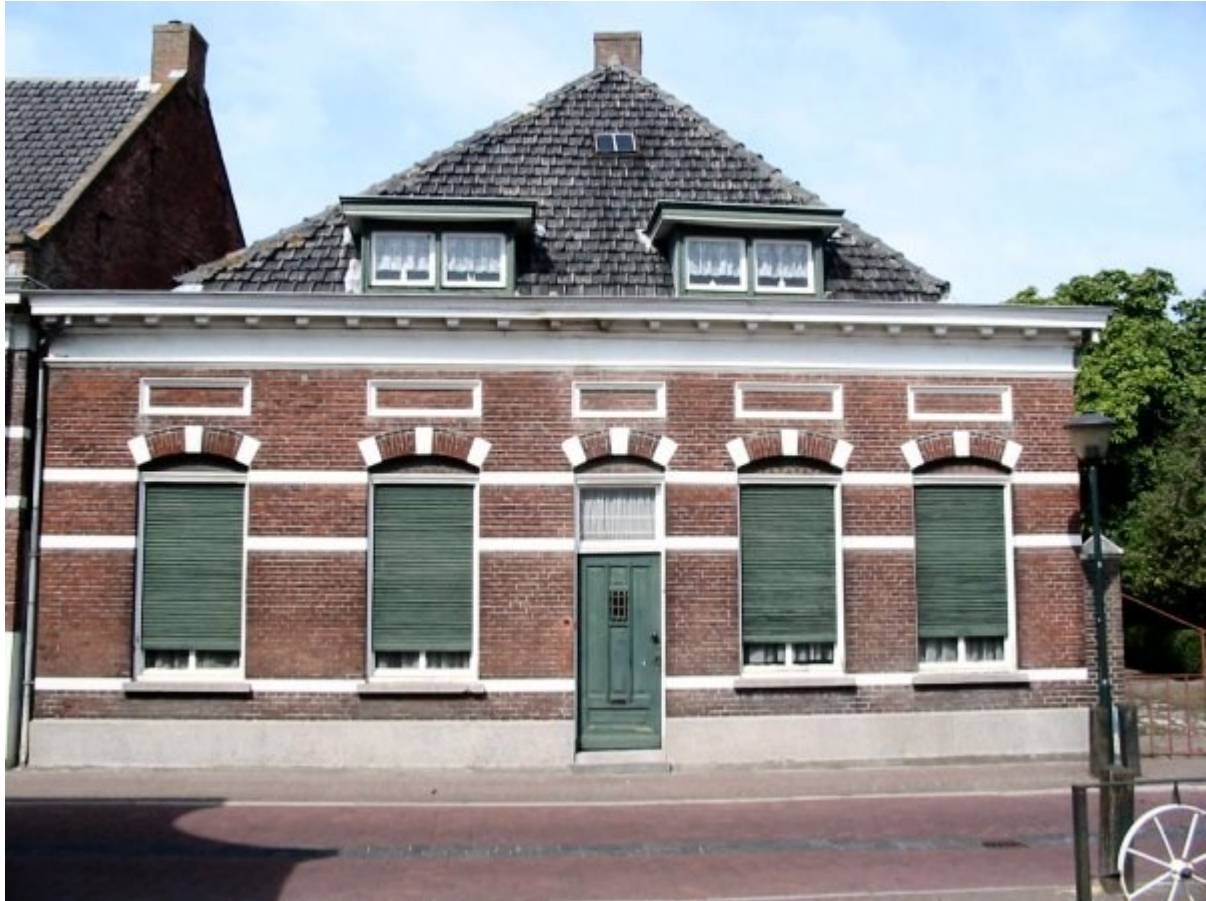
De voormalige boerderij aan de Roosendaalsestraat 25 is vermoedelijk de laatste overgebleven originele boerderij in het centrum van Wouw die gebouwd is in het laatste kwart van de negentiende eeuw in de stijl van de Neorenaissance. Dit pand valt in dit straatbeeld op vanwege de brede vijfassige voorgevel met gevellijst met daarboven een dakschild. Het erf aan de rechterzijde van het pand wordt van de openbare weg gescheiden door een ijzeren hek en een haag. Aan de rechterzijde ligt achter het hek een pad met zandstenen plaveisel dat naar het erf leidde en een vrije kavel die als tuin/boomgaard is gebruikt geweest. Aan de linkerzijde grenst het pand direct aan de belendende bebouwing waarvan de nok evenwijdig aan de straat loopt en aan de zijde van Roosendaalsestraat 25 wordt afgesloten met een blinde tuitgevel. Het woonhuis en de dwarsdeel beslaan beide de helft van het grondvlak.

Het pand staat op een diep, rechthoekig grondvlak en omvat een begane grond en een zolder onder een zadeldak waarvan de nok haaks op de straat is gericht. Aan de voorzijde bevindt zich een dakschild. De nok wordt door twee oorspronkelijke, gemetselde schoorstenen doorbroken. De dakschilden zijn met oranje Hollandse pannen gedekt, het dakschild aan de voorzijde met gesmoorde kruispannen.

De éénlaagse, vijf gevelassen brede voorgevel is met rode bakstenen in kruisverband gemetseld. Het platvolle voegwerk is oorspronkelijk. De gevel wordt met een geprofileerde bakgoot op gootklossen beëindigd. De gecementeerde plint, de gewitte banden bij de onder-, tussen-, en bovendorpels zorgen voor een horizontale geleiding van de gevel. In de derde gevel bevindt zich de oorspronkelijke voordeur met een bovenlicht boven het geprofileerde kalf. Aan weerszijden bevinden zich twee vensteropeningen. De brede muurdam tussen de linker vensters is opvallend te noemen. De gevelopeningen zijn voorzien van een segmentboog met vlakke aanzet- en sluitstenen als ontlastingsconstructie. In het boogveld bevindt zich metselmozaïek. De vensteropeningen hebben tevens een kunststenen lekdorpel. Boven de gevelopeningen is vlak onder de goot een cartouche met een gestuukte omlijsting aanwezig. Het dakschild wordt doorbroken door twee toegevoegde dakkapellen.
