Thorbeckelaan 215, Roosendaal

Gegevens monument

Omschrijving van het monument

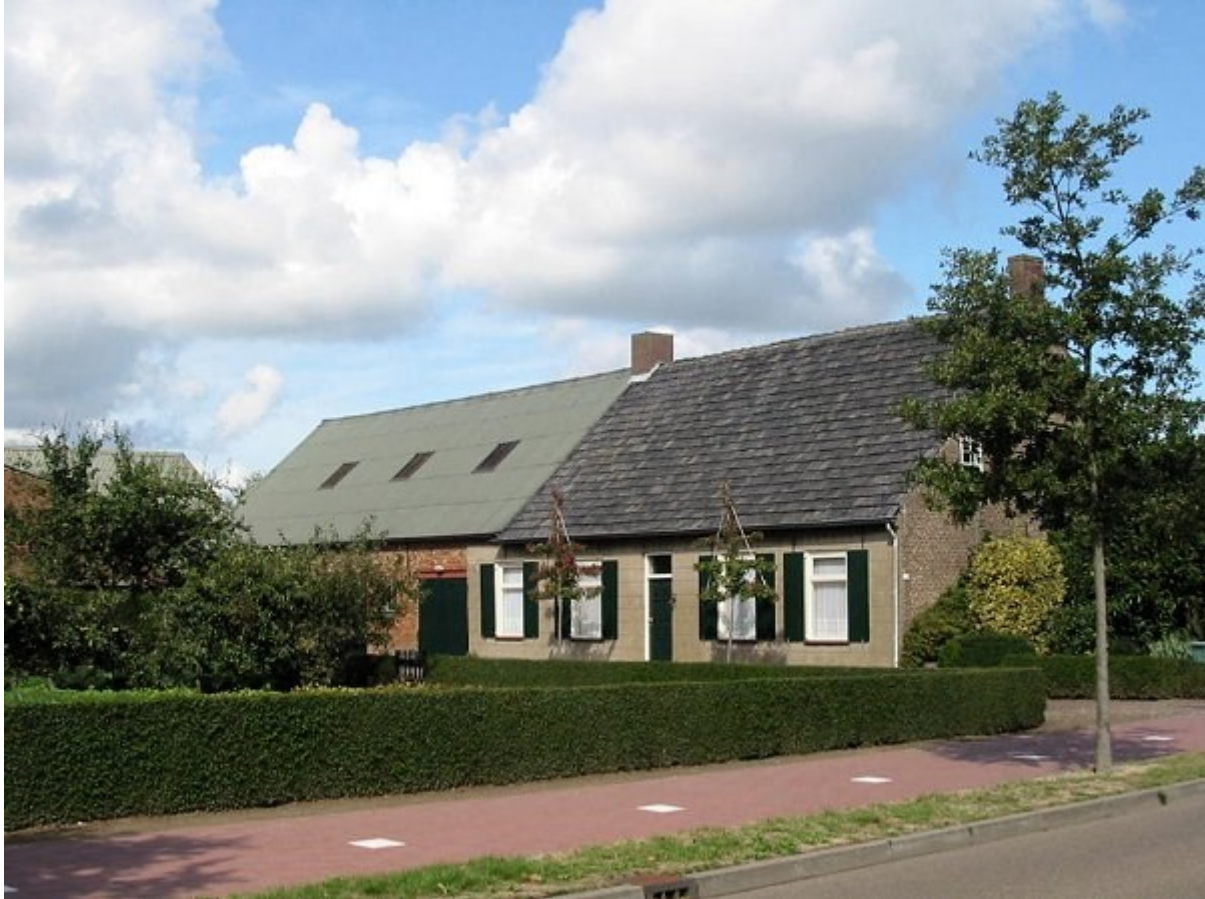
De gedeeltelijk onderkelderde langgevelboerderij is gebouwd in het midden/einde van de 18e eeuw en bestaat uit een begane grond en een zolderverdieping onder een zadeldak dat haaks op de weg staat. Het dak is ter plaatse van het woongedeelte aan de linkerzijde gedekt met gesmoorde Hollandse pannen en aan de rechter zijde met gesmoorde muldenpannen. Het dak van de voormalige stal is gedekt met golfplaten. In de nok, waarvan de richting haaks op de weg staat, bevinden zich twee schoorstenen, één die de tuitgevel aan de voorzijde afsluit en één ter hoogte van de brandmuur.
