Bergsebaan 39, Heerle

Bouwjaar: ca. 1900

Gegevens monument

Omschrijving van het monument

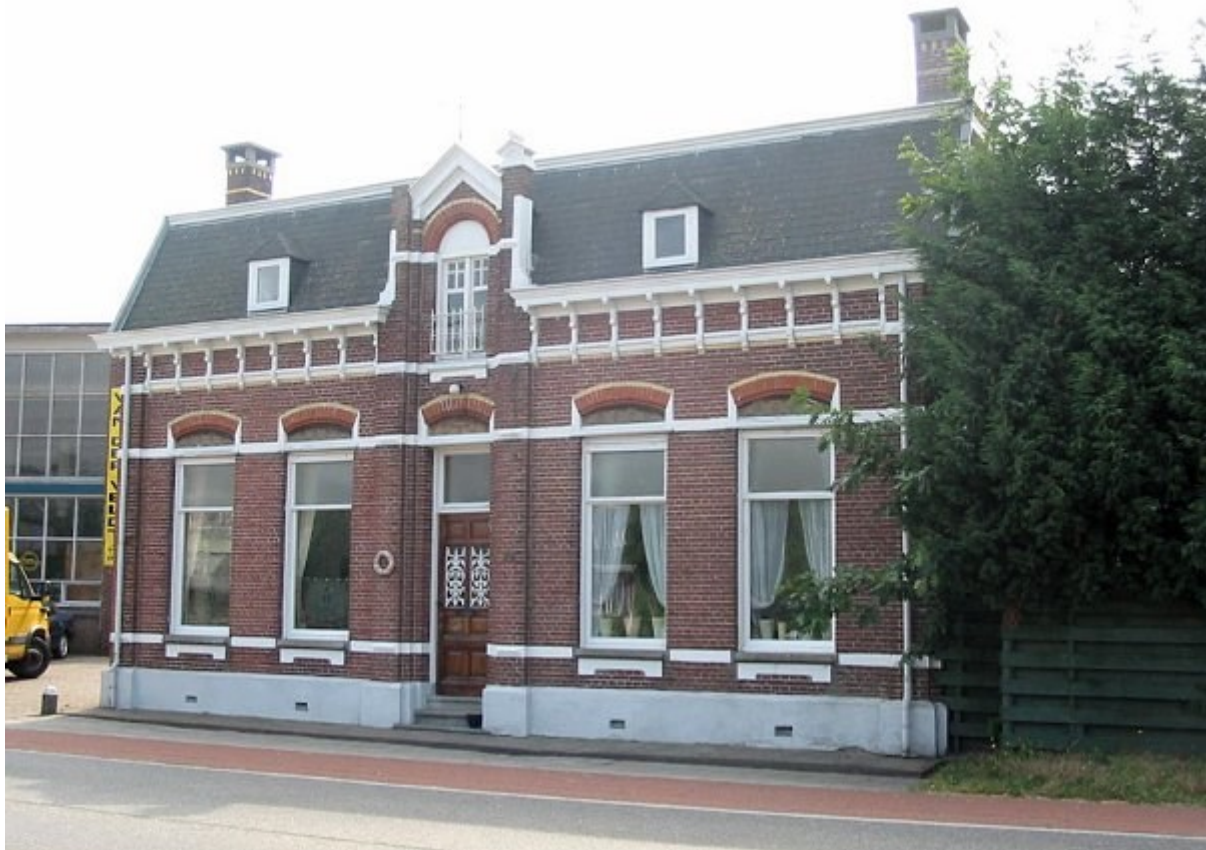
Het vrijstaande pand aan de Bergsebaan 39 is rond 1910 gebouwd, staat op een rechthoekig grondvlak en heeft een begane grond en een zolderverdieping onder een plat dak met aan de voorzijde een dakschild dat gedekt is met leien in Maasdekking. Het dakschild aan de achterzijde is gedekt met eterniet leien. De dakschilden lopen evenwijdig aan de weg. In het dakschild aan de voorzijde bevinden zich aan beide zijden van de Vlaamse gevel een dakkapel met een schilddakje. Op de vier hoeken van het platte dak bevindt zich een schoorsteen met decoratief metselwerk. De gevels zijn gebouwd van rode baksteen in kruisverband en verlevendigd met gepleisterde speklagen. De vensteropeningen hebben een hardstenen lekdorpel.

De voorgevel is vijf gevelassen breed, links en rechts van de toegang bevinden zich twee vensters. De gevel is symmetrisch opgebouwd met links en rechts van de toegang en aan beide zijden van de gevel pilasters. Het gevelvlak waarin zich de toegang bevindt ligt in getand terugliggend metselwerk. Boven de toegang breekt een Vlaamse gevel door de goot heen. De gevel heeft een gepleisterde plint en voor de gevel bevindt zich een stoepje. Ter plaatse van de pilasters hebben de speklagen een diamantkop.
