Boulevard 147, Roosendaal

Bouwjaar: 1916

Gegevens monument

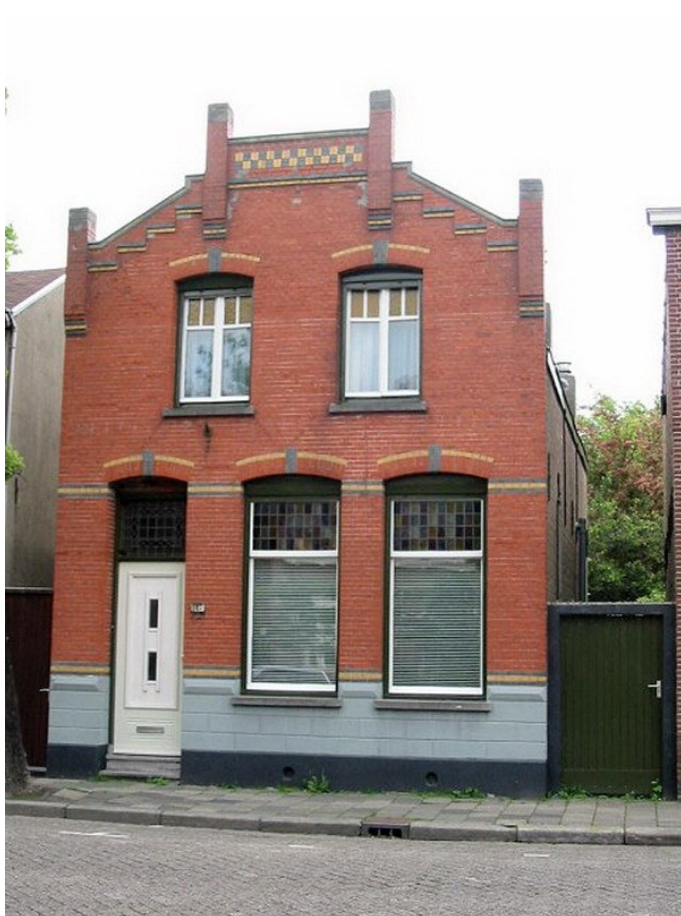
De voorgevel heeft een gepleisterde, zwart geschilderd plint en een grijs geschilderd basement met een blokverband. Net boven de hardstenen lekdorpels bevinden zich als afsluiting van de borstwering diamantkoppen. Hierop sluit de donkergrijze/gele gemetselde band aan. Deze bevindt zich ook ter hoogte van de bovenzijde van de gevelopening op de begane grond. De segmentbogen boven de gevelopeningen zijn afgezet met een gele band metselwerk en een grijze sluitsteen. De topgevel wordt afgesloten met een hardstenen band waarover een zinken kap is gelegd en met vier pilasters. In het in hoogte verspringende middendeel is siermetselwerk aangebracht. De pilasters zijn gedecoreerd met grijze en gele baksteen.

Op de begane grond bevindt zich een toegang die gevormd wordt door een deur met bovenlicht. Voor de deur bevinden zich twee hardstenen treden. Aan de rechterzijde van de gevel bevinden zich twee vensters die kunnen worden geblindeerd met rolluiken.

Ter hoogte van de verdieping bevinden zich twee vensters met recent geplaatste kozijnen. Deze vensters kunnen ook worden geblindeerd met rolluiken.
