Brugstraat 35, Roosendaal

Bouwjaar: 1921

Gegevens monument

Omschrijving van het monument

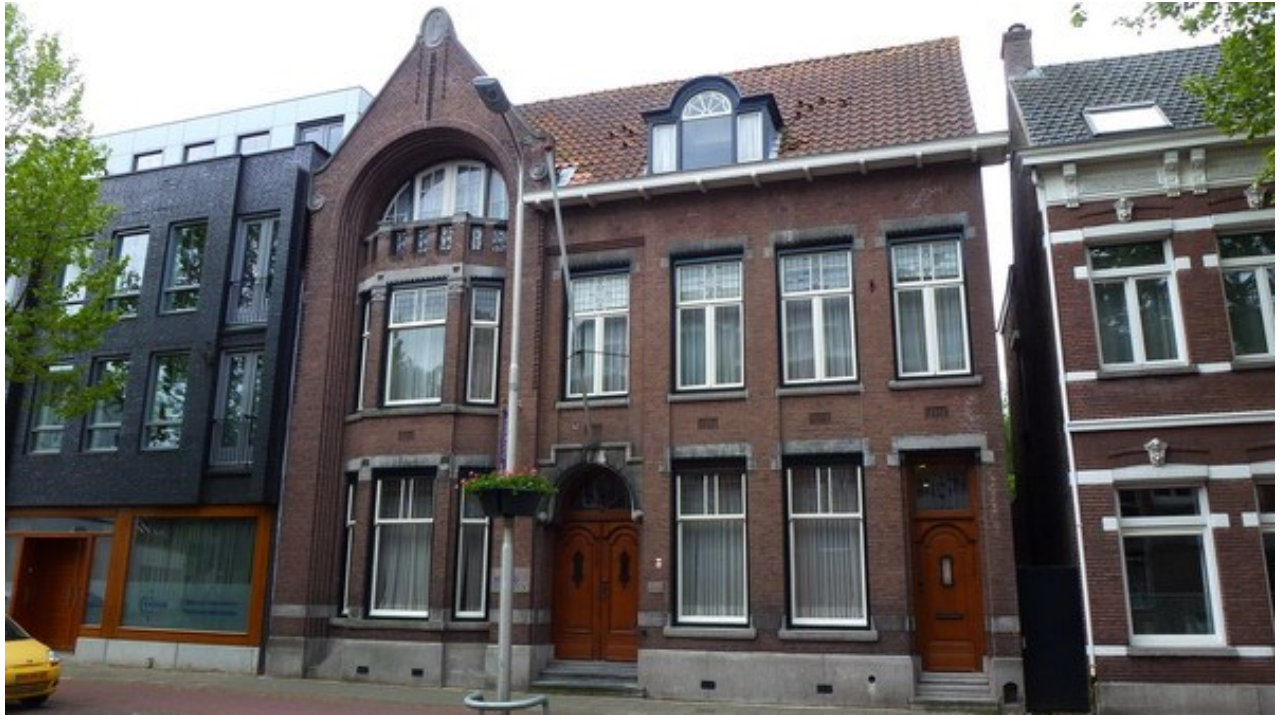
De voorgevel heeft ter hoogte van het maaiveld een geprofileerd hardstenen plint met muisroosters en een schoenschraper. Ter plaatse van de erker heeft het terugliggend gedeelte van het plint een hardstenen opvulstuk dat aan de bovenzijde oljievormig wordt afgesloten.

Het linkerdeel van de gevel risaleert en heeft een met hardstenen banden bedekte topgevel, de banden worden na een verticaal doorgezet gedeelte aan de onderzijde afgesloten met een voluutvorm. De bovenzijde wordt afgesloten met een ovaalvormig medaillon met een gestileerd monogram. Onder het medaillon bevindt zich siermetselwerk dat bestaat uit verticale groeven door overhoeks gestelde stenen. De middelste groef is doorgezet tot de boogbrug van de daaronder gelegen erkerbeëindiging. Centraal in de risaliet bevindt zich een brede verdiepte boognis met uitgetand metselwerk.

Het rechter deel van de gevel bestaat uit vier vensterassen. De delen tussen de boven en benedenvensters zijn als terug liggende spiegels uitgevoerd met een eenvoudige gemetselde decoratie. De toegang wordt gevormd door twee authentieke deuren met een langgerekt kijkraampje in een portiek, met voor de deur drie hardstenen treden en boven de deur een bovenlicht met glas-in-lood. De deuren en het kalf zijn versierd met houtsnijwerk. Rondom het bovenlicht bevindt zich een hardstenen omlijsting met aan de bovenzijde een decoratie in de vorm van een vaas. Aan de linkerkant van het portiek bevindt zich een langgerekt raampje.

Aan de rechterzijde van het pand bevindt zich een toegang in een ondiep portiek met een authentieke toegangsdeur en ongedeelde bovenlicht met glas-in-lood. Voor de deur twee treden. Rechts naast de deur bevindt zich een schoenschraper.

De vensters op de begane grond hebben nog de authentieke indeling, een T-venster met een dubbele verticale roede in het bovenlicht. Deze vensters kunnen worden geblindeerd met recent aangebrachte rolluiken. De vensters op de verdieping zijn T-vensters met eenvoudig glas-in-lood in de bovenlichten.

De gevel wordt afgesloten met een ruim dakoverstek op klossen. Onder de goot bevindt zich een rand siermetselwerk en ter plaatse van elk venster twee in dezelfde kleur gebakken eenvoudige decoratieve baksteenelementen.

Boven alle ramen en deuren zijn hardstenen lateien aangebracht met aan de onderzijde een ingekapte eierlijst. Aan de onderzijde bevinden zich hardstenen lekdorpels. Boven deze gevel bevindt zich in het dakvlak een dakkapel die wordt afgedekt met een ter plaatse van het middelste raam opgebogen kroonlijst met een half rond raam met een gespaakte roedenverdeling.
