# Damstraat 45, Roosendaal

Bouwjaar: 1910

## Gegevens monument

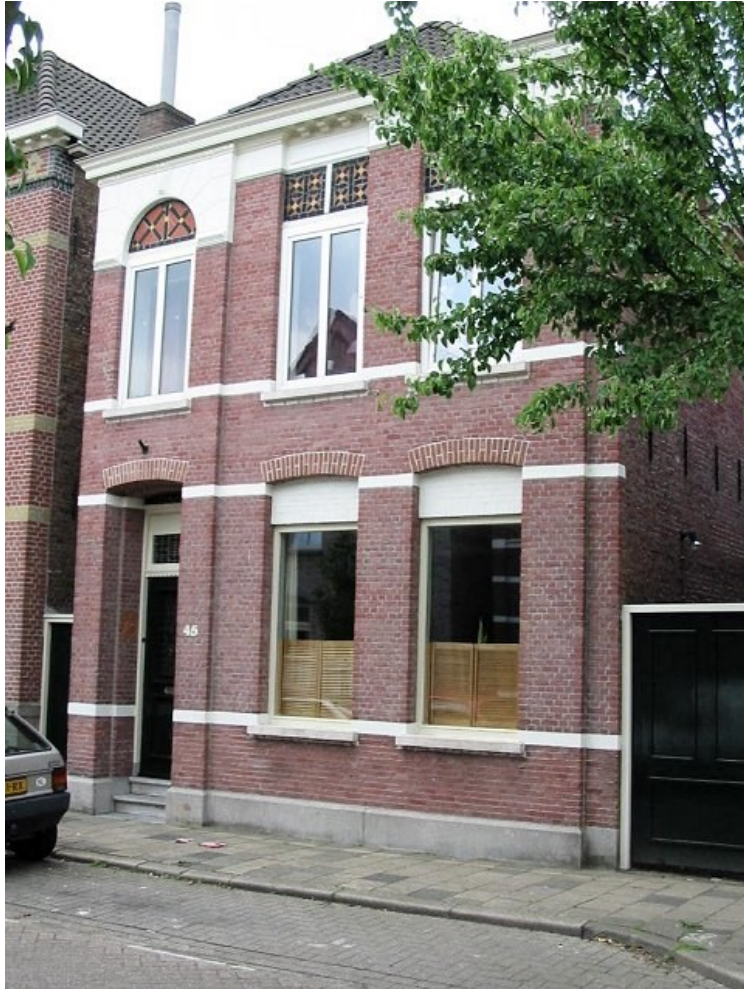
De voorgevel bestaat uit drie traveeën en heeft een geprofileerde hardstenen plint. De gevel wordt verlevendigd met gepleisterde speklagen. De vensters hebben een hardstenen lekdorpel. De gevelopeningen op de begane grond worden afgesloten met een segmentboog waarvan het bovenste gedeelte is dichtgezet met metselwerk. De vensters zijn voorzien van nieuwe ramen.

Op de begane grond bevindt zich in een risalerend deel in een ondiep portiek de toegang met een paneeldeur met siersmeedwerk en een bovenlicht dat gevuld is met glas-in-lood. De toegang is bereikbaar via twee hardstenen treden. Rechts van de portiek bevinden zich twee vensters.

Ter hoogte van de verdieping bevinden zich drie vensters. Het linker venster wordt afgesloten met een rondboog die zich in een gepleisterd vlak met snijvoegen bevindt. Het boogveld is gevuld met siermetselwerk. Hierboven bevindt zich de geprofileerde bakgoot. De vensters rechts van de risaliet bevinden zich in een terugliggend gevelvlak dat doorloopt tot de goot waar dit wordt afgesloten met een gepleisterde band en klossen waarop de geprofileerde bakgoot rust. De velden tussen de bovendorpels van de vensters en de gepleisterde band zijn gedecoreerd met siermetselwerk.

Het woonhuis aan de Damstraat 45 is gebouwd rond 1910. Het vrijstaande pand staat met de voorgevel in de rooilijn van de straat en wordt van de belendende panden gescheiden door een smalle steeg die kan worden afgesloten met een houten deur.

Het pand is gebouwd met rode baksteen in kruisverband op een rechthoekige plattegrond en heeft aan de achterzijde een aanbouw onder een platdak.

Het pand omvat een begane grond, een verdieping en een zolder onder een zadeldak met een dakschild aan de voorzijde die gedekt zijn met gesmoorde betonpannen. De nok staat haaks op de straat.
