# Dominéstraat 9 - 11, Roosendaal

Bouwjaar: 1889

## Gegevens monument

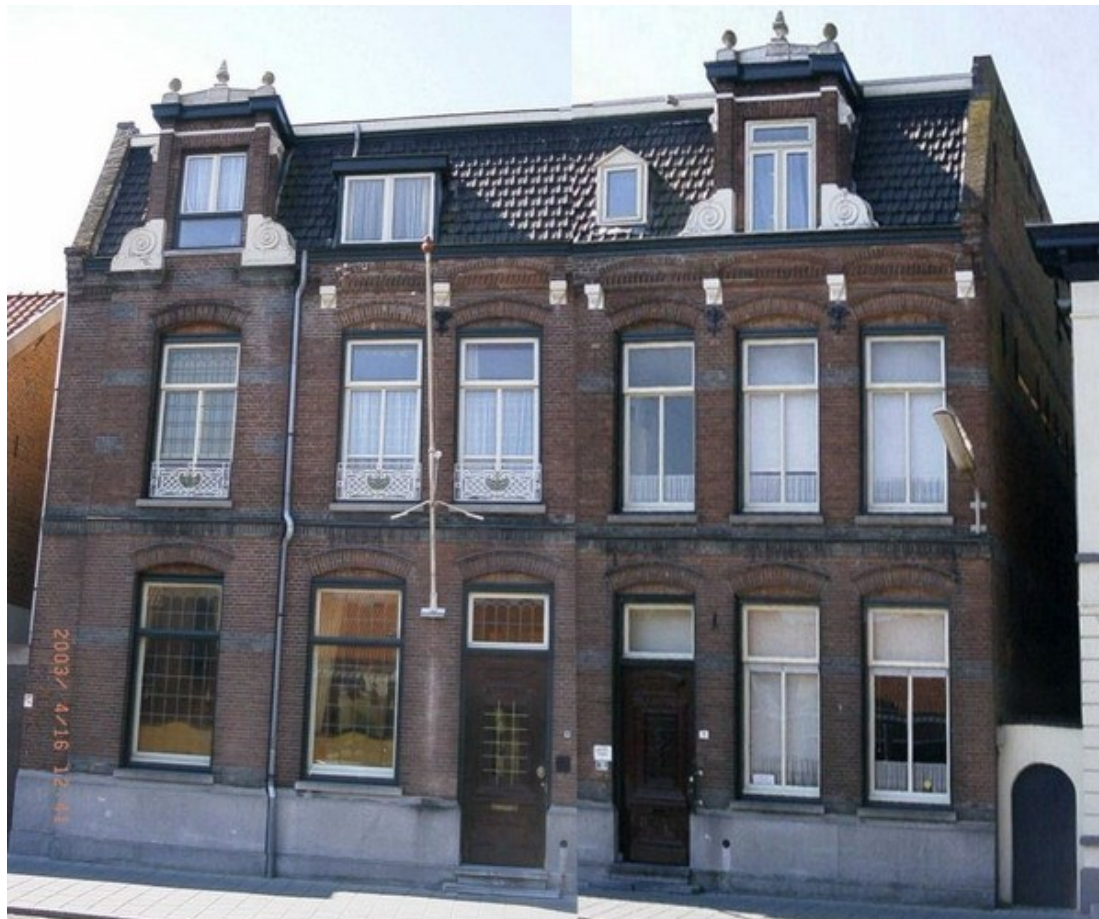
Het betreft een tweelaags pand van zes traveeën in de gevelwand, voorzien van een lijstgevel en een stijl dakschild met zwarte kruispannen, evenwijdig aan de voorgevel. De rest van het dak is plat.

De gefrijnde plint van het pand bestaat uit twee horizontale delen. Er is een laag deel met afgeschuinde zijde tot de traptreden. De middelste twee traveeën hebben paneeldeuren met twee uitpandige hardstenen treden. De plint loopt verder door tot onder de vensters en is geprofileerd.

De oorspronkelijke, donker geschilderde, deuren zijn in het midden geplaatst. De nummers 9 en 11 hebben verschillende maten. Nummer 11 en de linkertravee van nummer 9 risaleren ten opzichte van de twee andere traveeën een halve steen.

De deuren zijn voorzien van twee vlakke kussens, een groot rechthoekig venster en een uitgewerkte toog in segmentvorm. In de bovenpanelen zijn ze voorzien van groot ijzeren sierroosters. Bij nummer 9 is dat het tralievormig origineel met kleine bloemvormige rozetten op de hoekpunten. Bij nummer 11 is het een slang die zich om een beker kronkelt, een decoratie in overeenstemming met de functie van wijkgebouw.

De hoge witgeschilderde T-vensters hebben een rechte hardstenen dorpel. Ze zijn onder een segmentboog met siermetselwerk geplaatst. Daarboven is een uitgemetselde koppenlaag. De baksteen is machinaal en heeft een lichtgrijze voeg die iets is uitgemetseld. Er zijn speklagen van vier lagen baksteen in grijze kleur bij de onder- en wisseldorpel.

De begane grond en de eerste verdieping worden gescheiden door een waterlijst, die wordt gevormd door een koppenlaag, een rollaag, een geprofileerde rand en drie lagen grijze baksteen. Hierboven bevinden zich de T-vensters van de eerste etage. Bij de vijf rechtse traveeën is er een gietijzeren gekruld sieranker tussen de segmentbogen. De vensters van nummer 9 hebben gietijzeren raamhekjes met netwerkpatroon en een gestileerd bladpatroon in het centrum. Deze zijn wit, groen en oranje geschilderd. Hierboven bevindt zich een geprofileerde bakstenen rand die de dakkapel, welke de gootlijst doorbreekt, draagt. Deze heeft aan de hoekpunten klauwstukken en aan de zijkanten bij het raam kleine voluutvormige elementen. Hierboven is een smalle sierlijst van stuc, een v-vormig metselwerk en een uitkragende houten lijst. De flauw hellende stuclijst hierboven heeft twee sierbollen en een obelisk
