# Hulsdonksestraat 73, Roosendaal

Bouwjaar: 1923

## Gegevens monument

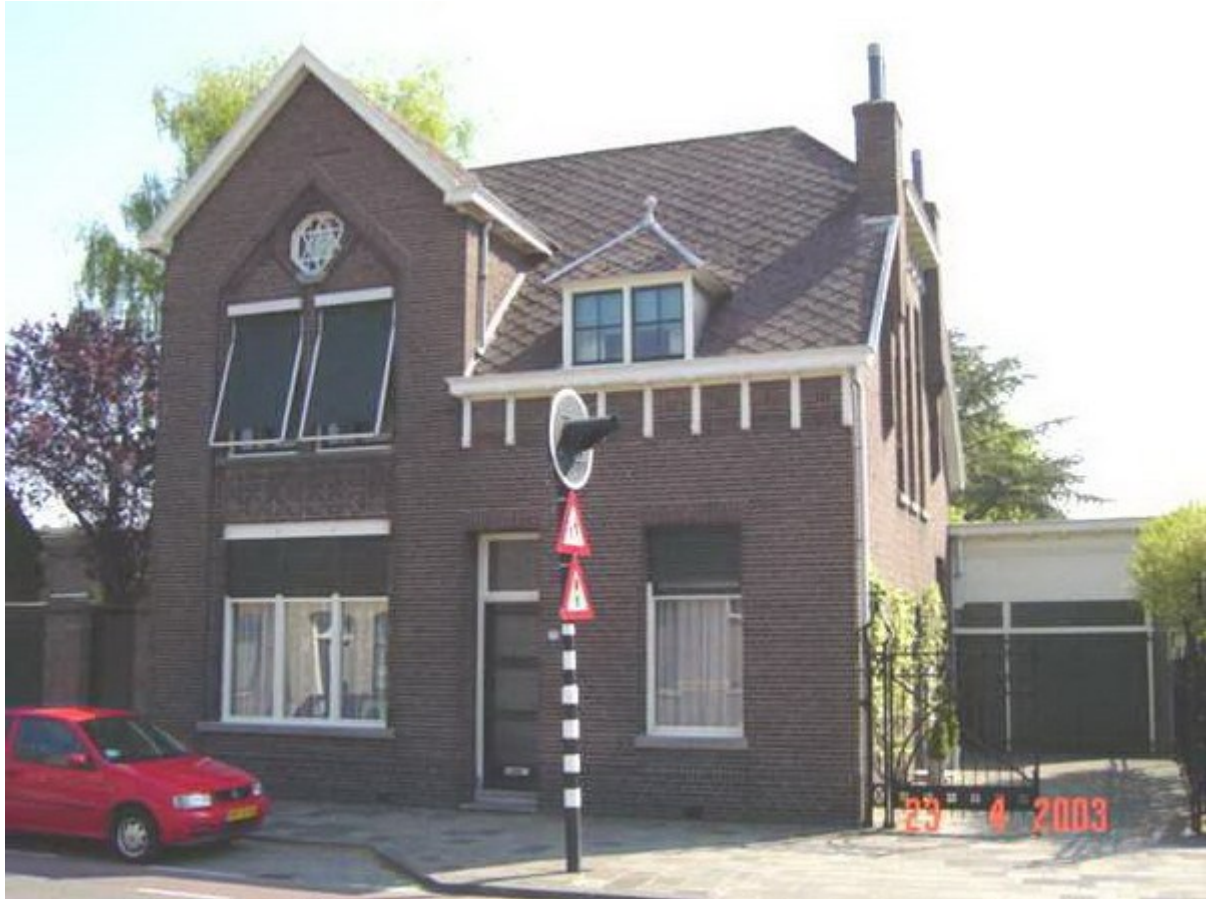
Het betreft een eenlaags vrijstaand pand van drie traveeën, met een topgevel en een lijstgevelgedeelte, beide voorzien van een zadeldak met rode leien.

De gevel bestaat uit machinale bruine baksteen met lichtgrijze platvolle voeg met een rollaag bij de plint. In het midden bevindt zich de vernieuwde donkergroene paneeldeur, geplaatst in een ondiep portiek.

De witgeschilderde vensters rechts hebben hardstenen dorpels met klosjes en zijn voorzien van groene houten rolluiken. Vrijwel alle vensters zijn voorzien van afschuiningen. Boven het brede venster links bevindt zich een witte stalen latei met rozetten.

De gevel wordt afgesloten door een lijstgevel. De lijst rust op houten doorgaande klosjes met cirkels en sleuven. Deze verdelen het fries in vakken die in siermetselwerk zijn uitgevoerd. Zowel deze als alle andere gootlijsten zijn voorzien van snijwerk.

De vorm van de topgevel wordt geaccentueerd door de verspringende verdiepte plaatsing van het raam op de begane grond en het deel daarboven, zoals de borstwering met siermetselwerk in ruitpatroon. De twee openslaande vensters met bovenlicht en het achthoekige raam met davidsstermotief zijn gevat in een afsluitende driehoek, die de hoek van de topgevel op afstand volgt. De tussenruimtes in de driehoek zijn gevuld met siermetselwerk.
