Raadhuisstraat 82, Roosendaal

Bouwjaar: 1910

Gegevens monument

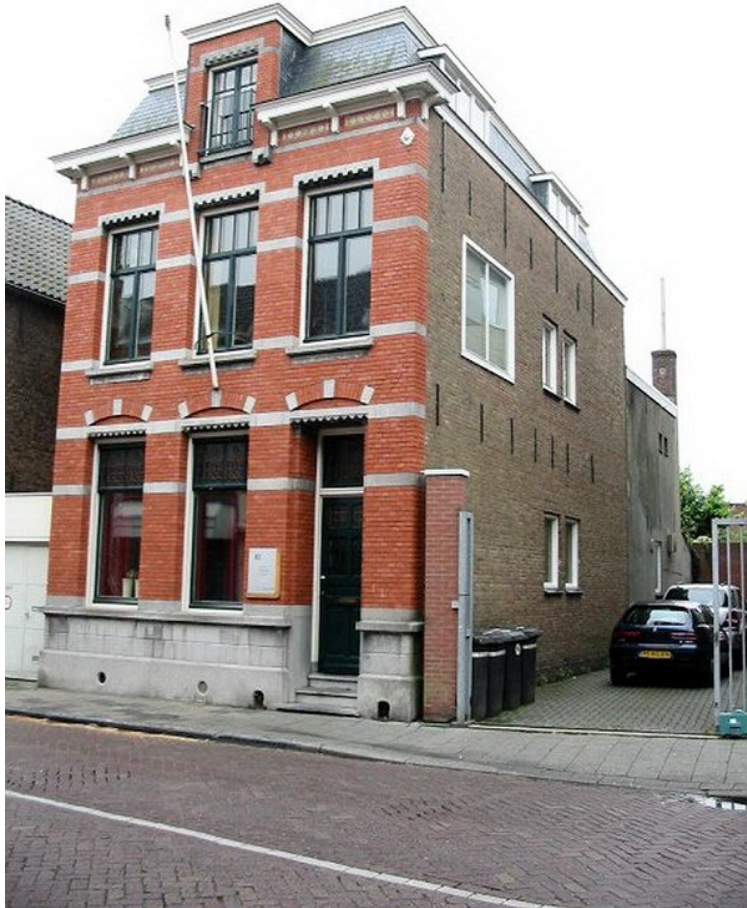
De hoofdtoegang tot het woonhuis op de begane grond bevindt zich in een ondiepe portiek en is bereikbaar via drie hardstenen treden. De toegang wordt gevormd door een paneel deur met siersmeedwerk met een bovenlicht met glas-in-lood. Links van de portiek bevinden zich twee ongedeelde vensters met in het bovenlicht glas-in-lood en die voorzien zijn van houten rolluiken. Ter hoogte van de verdieping bevinden drie T-vensters met een vierledig bovenlicht.

De gevel wordt afgesloten met een gevellijst met een gepleisterde architraaf, een fries met siersmeedwerk en een geprofileerde bakgoot op gedecoreerde consoles en klossen. De goot is om de hoek gekornist.

In het midden van de gevel breekt een Vlaamse gevel door de goot heen. Hierin bevindt zich een venster met twee ramen met een roedenverdeling. Voor het venster is siersmeedwerk geplaatst. Dit geveldeel wordt afgesloten met een geprofileerd boeiboord.

Het pand is gebouwd met rode baksteen in kruisverband en heeft een hardstenen basement met een hardstenen plint. Links en rechts naast de voordeur is een schoenschapper zichtbaar. De gevelopeningen op de begane grond hebben een hardstenen lekdorpel en een gedecoreerde hardstenen latei waarboven zich een segmentboog met sluit- en aanzetstenen bevindt. Het boogveld is gevuld met baksteen. De hardstenen cordonlijst op de begane grond doet tevens dienst als lekdorpel. De gevelopeningen op de verdieping hebben een gedecoreerde hardstenen latei waarboven zich een rollaag bevindt. De gevel is verlevendigd met hardstenen speklagen.
