Wilhelminastraat 10, Roosendaal

Bouwjaar: 1907

Gegevens monument

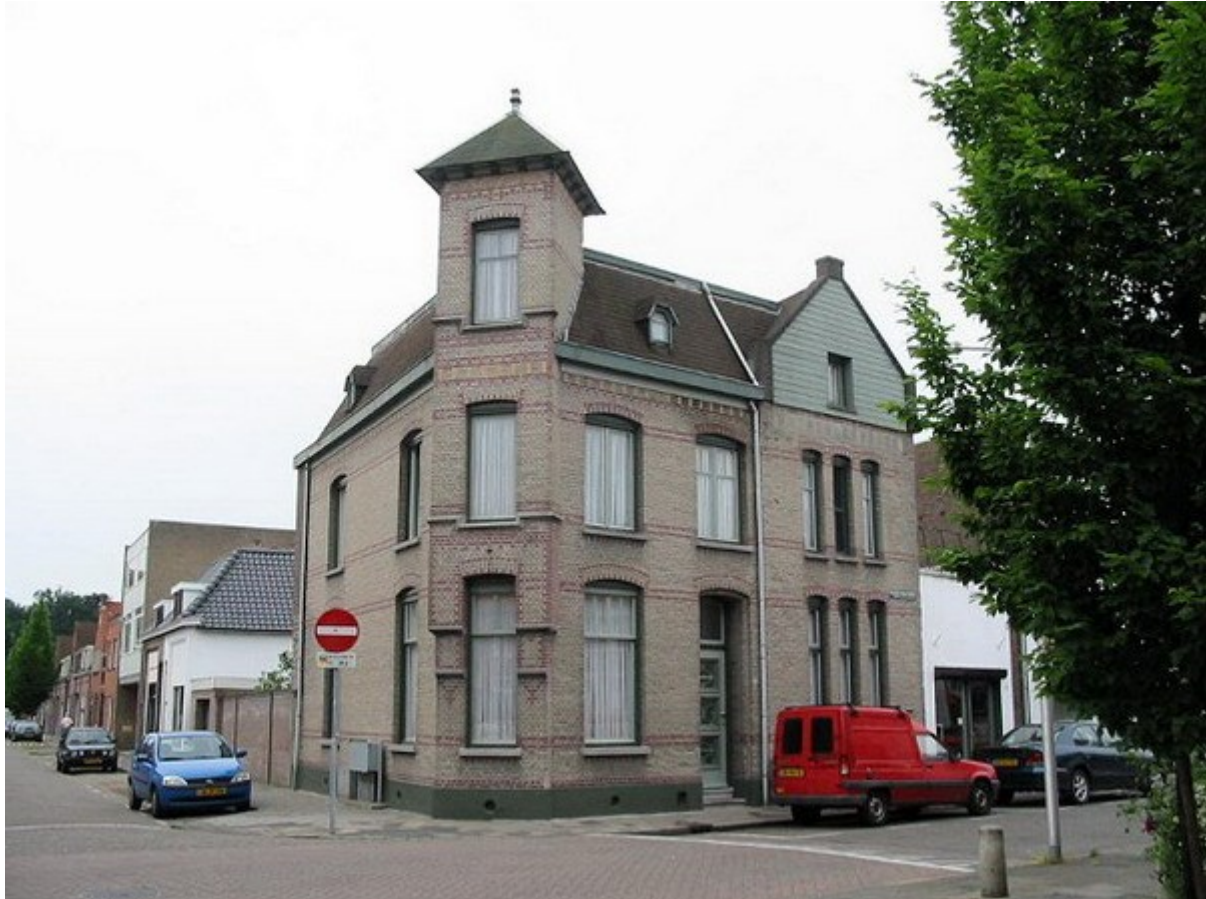
Het voormalige bankgebouw/woonhuis is thans geheel woonhuis en is in 1907 ontworpen door architect A.J. de Bruijn te Roosendaal. In 1955 is het pand verbouwd waardoor het de huidige bouwmassa heeft gekregen. Het pand bestaat uit een begane grond, een verdieping en een zolderverdieping onder een platdak met dakschilden die gedekt zijn met bitumineuze dakbedekking. Het is gebouwd met grijze kalkzandsteen in kruisverband en heeft een hardstenen geprofileerde plint. De gevel zijn verlevendigd met rode baksteen lagen ter hoogte van de onder en bovendorpels van de vensters. De segmentbogen boven de vensters zijn samengesteld van grijze en rode kalkzandsteen. De vensters zijn voorzien van houten rolluiken. De toren op de hoek van de Wilhelminastraat en de Emmastraat heeft een tentdak met een piron. De gevelopeningen hebben een hardstenen lekdorpel en een strekkenlaag. De toegang tot het pand bevindt zich aan de Wilhelminastraat.
